三郷市立学校教育施設個別計画

令和2年3月

三郷市教育委員会

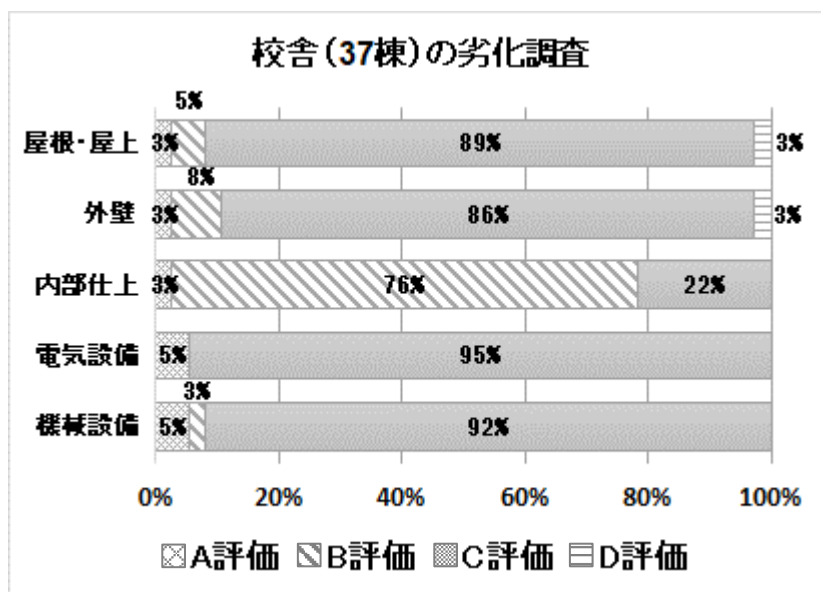
表 劣化診断調査結果に基づく評価（小・中学校校舎）/平成30年度調査結果

校舎については、築年数が30年以上を経過したものが37棟中31棟と多く、「内部仕上」においてはB評価が多くなっていますが、「屋根・屋上」、「外壁」、「電気設備」、「機械設備」においては広範囲に劣化が見られるC評価が多くなっています。

特に、「屋根・屋上」、「外壁」は劣化が進行すると躯体に影響するため、計画的な対策が必要になります。

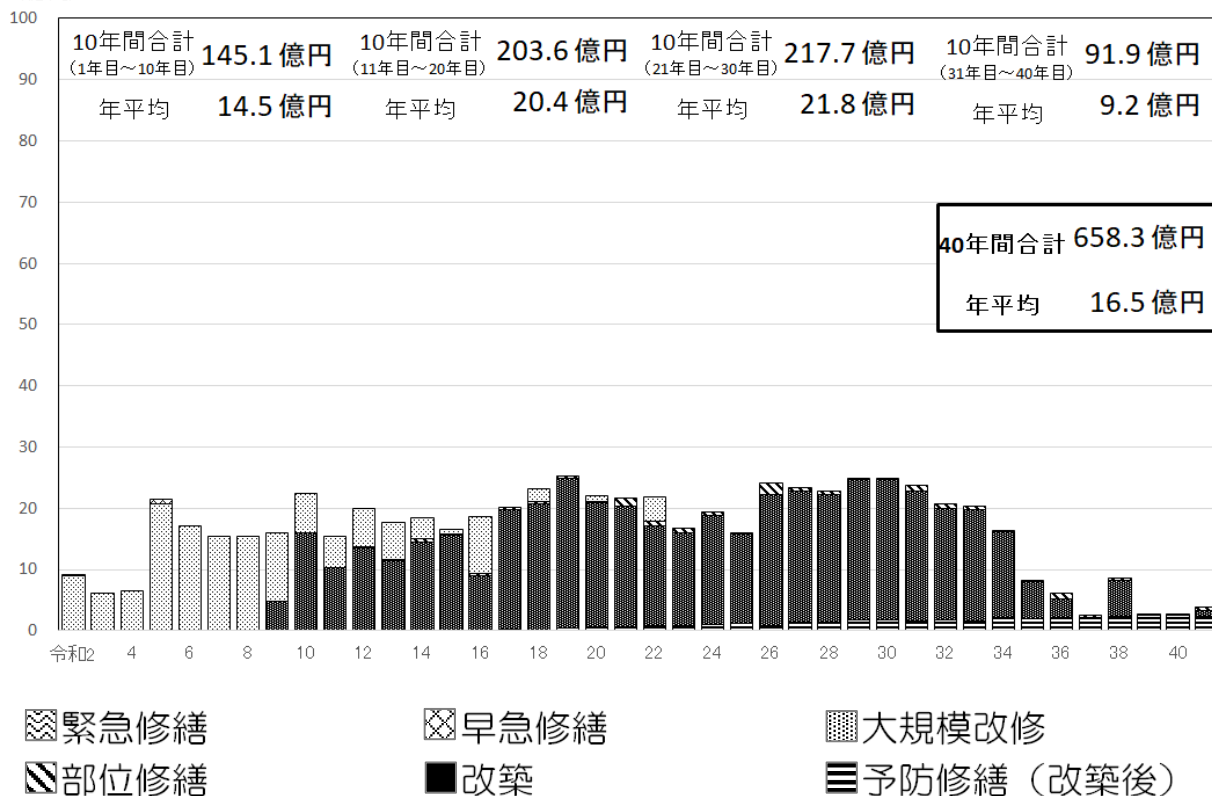
■目標使用期間を「旧耐震基準の学校教育施設等：60～65 年程度」、「新耐震基準の学校教育施設等：60～70 年又は 70～75 年」とした改修等により平準化を行った場合

そこで、本計画に基づき建設年や劣化状況を考慮しながら、事業時期を調整して事業を平準化することにより、年間事業費平均約 16 億円程度に抑えることが可能となります。
